# وحدة الرقابة البيئية التقرير السنوي لسنة 2020 Environmental Control Unit ECU

## وحدة الرقابة البيئية

التقرير السنوي لسنة 2020

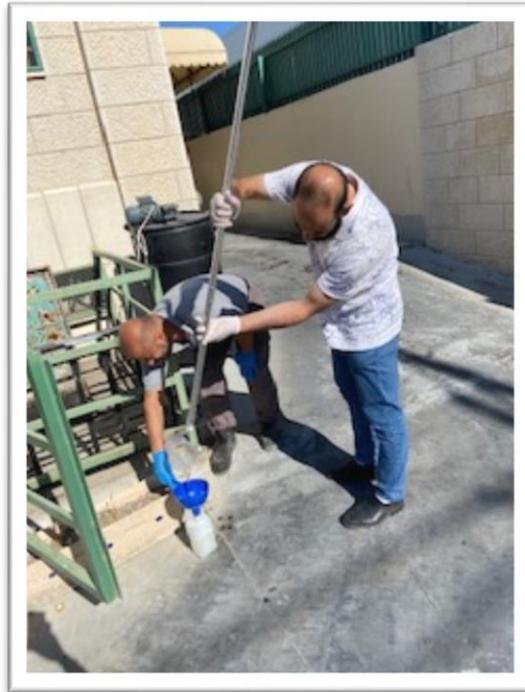
صورة رقم (1): أخذ عينة من صن تكس

3.1.2.1-3 شركة صن تكس للصناعة والاستثمار: تبين من نتائج فحوصات العينات التي أخذت من وحدة المعالجة في المصنع وبعد مقارنتها بالأنظمة والمواصفات الفلسطينية المذكورة أعلاه ان نتائج الفحوصات ضمن القيم المسموح بها، وعليه تم تجديد إذن الربط المؤقت على شبكة الصرف الصحي والاتفاق مع مدير المصنع بأخذ عينتان سنوياً لأجراء الفحوصات المخبرية بمختبرات معتمدة لحين انشاء محطة التنقية الشرقية مع استمرارية اجراء الفحوصات الميدانية للمياه العادمة الصناعية بشكل دوري من قبل طاقم الوحدة .

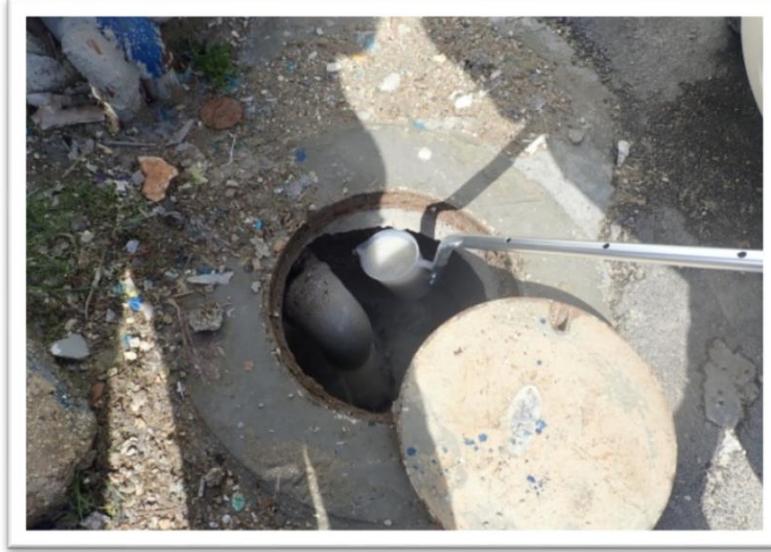
صورة رقم (2): اخذ عينة من شركة الدهانات

3.1.2.2-3 الشركة العربية للدهانات: تبين من خلال الزيارات الميدانية الرقابية التزام المصنع بالإجراءات الفنية، حيث كانت نتائج فحوصات العينات التي أخذت من الحفرة ( التي تجمع بها المياه العادمة الصناعية الناتجة من غسل الآلات المستخدمة لإنتاج الدهان المائي والمياه العادمة المنزلية في المصنع ) بعد

مقارنتها بالأنظمة والمواصفات الفلسطينية المذكورة ضمن القيم المسموح بها وعليه تم تجديد إذن الربط المؤقت على شبكة الصرف الصحي .

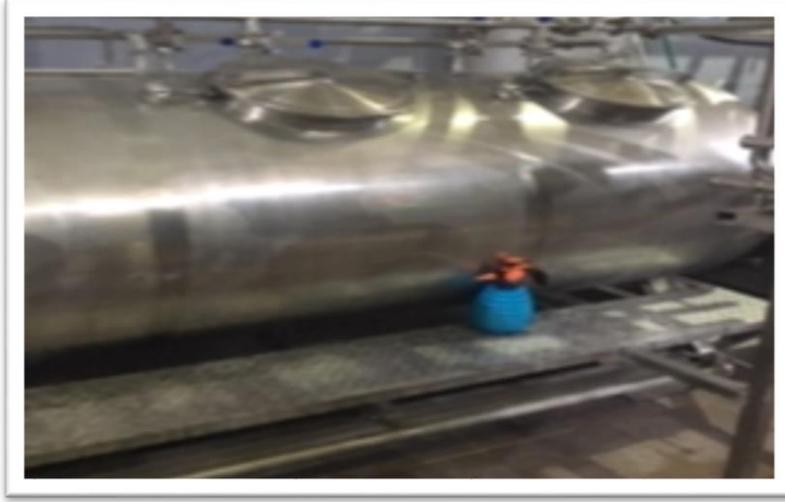
صورة رقم (3): وحدة التعقيم في مصنع الشنار

3.1.2.4- مصنع الشنار للمواد الغذائية ( يقع المصنع في قرية بيت ايبا ): يملك مصنع الشنار وحدة تعقيم ويستخدم في التعقيم كل من ( هيدروكسيد الصوديوم، حمض الفوسفوريك )، المصنع حالياً يعيد استخدام محاليل التعقيم ولا تصرف على شبكة الصرف الصحي والمياه العادمة الصناعية المصرفة هي مياه ناتجة من غسل الانابيب والمعدات، قام فريق وحدة الرقابة البيئية بإجراء العديد من الفحوصات الميدانية من المنهل المتصل بالمصنع للتأكد من مواصفات المياه العادمة المصرفة على شبكة الصرف الصحي حيث تبين ان المياه العادمة الصناعية المصرفة هي مياه غسل المعدات . وعليه تم تجديد إذن الربط المؤقت على شبكة الصرف الصحي مع استمرارية اجراء الزيارات الرقابية .

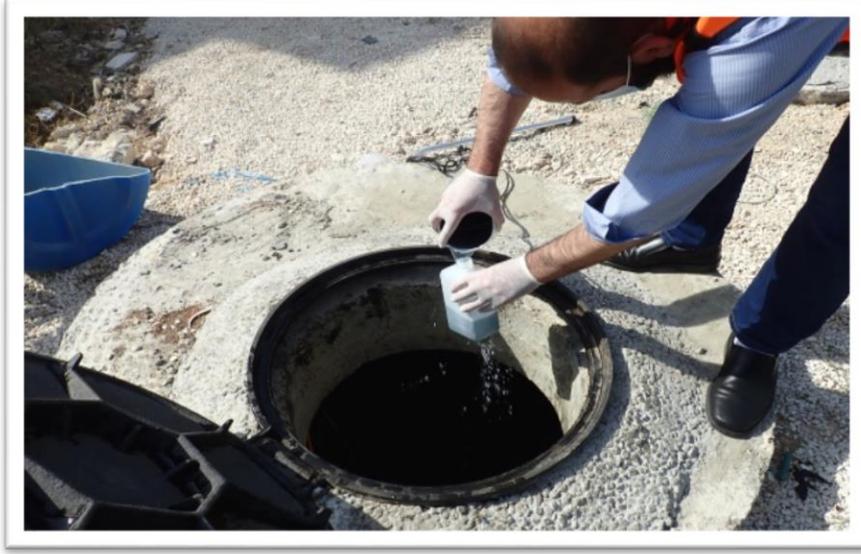
صورة رقم (4): اخذ عينة من مغسلة المي لغسيل الجينز

3.1.2.9- مغسلة المي لغسيل الجينز ( ضمن مشروع تنفيذ وحدات المعالجة عطاء T3.3): تم تنفيذ خزان توازن بحجم 30 متر مكعب بهدف الموازنة والتخفيف للمياه الناتجة من غسيل الجينز وتصريفها تدريجياً على شبكة الصرف الصحي. يتم مراقبة تشغيل الوحدة ( خزان التوازن ) كما تم اخذ عينات من الخزان وبينت نتائج الفحوصات انه يمكن ربط مياهه العادمة الصناعية على المجرى العام وعليه تم منحه اذن ربط المؤقت بعد توقيع مدير المصنع على اتفاقية ربط ومراقبة للمياه الصناعية المعالجة على شبكة المجاري مع استمرارية اجراء الزيارات الرقابية .

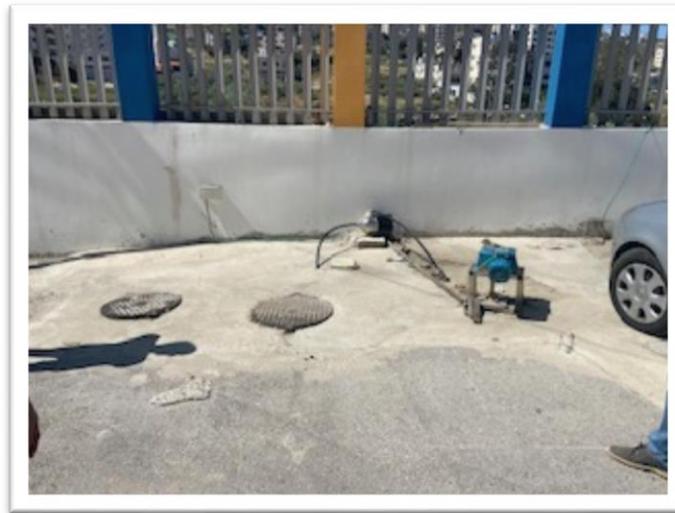
صوره رقم (5): وحدة المعالجة في مصنع دانا للأدوية البيطرية

3.1.2.10- مصنع دانا للأدوية البيطرية: إلتزم المصنع وعلى حسابه الخاص بتنفيذ وحدة المعالجة المسبقة للمياه العادمة الصناعية وذلك حسب توصيات الاستشاري الألماني، تم فحص المياه العادمة الصناعية المعالجة حيث بينت النتائج ان المياه العادمة الصناعية ضمن المواصفات المسموح بها للربط . كما طلب من المصنع اجراء فحوصات بشكل مستمر يتم تزويدنا بها شهرياً لكل من فحص درجة الحموضة والموصلية الكهربائية حيث بينت النتائج ان المياه العادمة الصناعية ضمن المواصفات المسموح بها للربط .

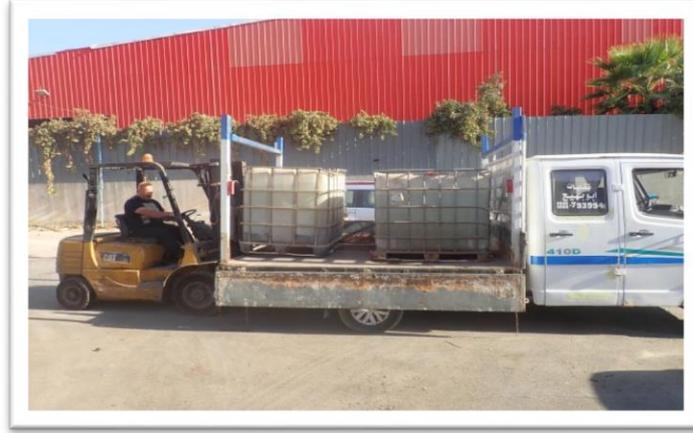
صوره رقم (6): صورة توضح ترحيل المياه العادمة الصناعية من مصنع اللد

3.1.2.11- مصنع اللد لإعادة تدوير الرصاص: المصنع التزم وعلى حسابه الخاص بتنفيذ المعالجة الإضافية (خزان) وذلك حسب توصيات الاستشاري الألماني ولكن لنقص وصعوبة الحصول على المواد الكيميائية اللازمة للمعالجة، يقوم المصنع حالياً بمتابعة وحدة الرقابة البيئية بترحيل المياه العادمة الصناعية ( الحمض الناتج من تكسير البطاريات ) الى شركة إسرائيلية لمعالجتها، كما ان المصنع يزود شركة الرافعات الشوكية بالحمض الذي تستخدمه في صيانة البطاريات بمتابعة طاقم الوحدة ، تم توقيع صاحب شركة الرافعات الشوكية على تعهد يلزمه بعدم تصريف الحمض على شبكة الصرف الصحي .

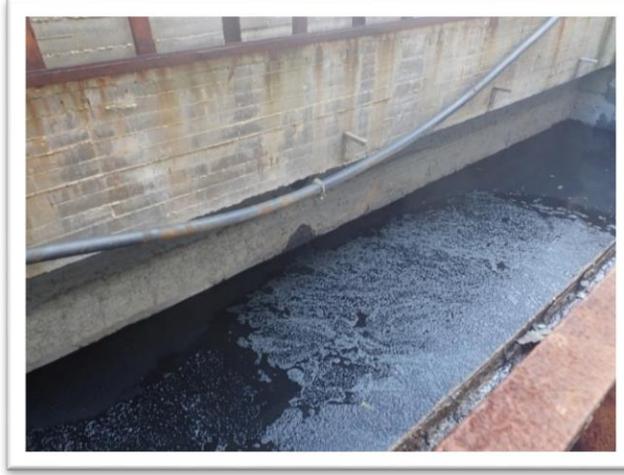
صورة رقم (7): المياه العادمة الصناعية من شركة حازم للدباغة

4.2- شركة حازم حرباوي لللدباغة ( المصنع يقع في المنطقة الصناعية – قرية ديرشرف ) : من خلال الجولات الميدانية التي يقوم بها فريق وحدة الرقابة البيئية تبين ان المصنع باشر العمل بعد اغلاقه وبدون اخذ الموافقات من الوزارات، وعليه تم ابلاغ سلطة جودة البيئة لاتخاذ الاجراء المناسب، تمت زيارة المصنع من قبل كل من ( سلطة جودة البيئة، والشرطة، ووحدة الرقابة البيئية ) حيث تبين ان المصنع يعمل مخالفاً لكل إجراءات السلامة العامة وبدون اخذ أي موافقات من الوزارات وعليه تم عقد اجتماع بوجود وزارة الصحة، سلطة جودة البيئة، ووحدة الرقابة البيئية، تم الاتفاق على رفع كتاب الى محافظة نابلس يوصى به بأغلاق المصنع الى حين تسوية أوضاعه البيئية واخذ الموافقات من الوزارات والمؤسسات الفلسطينية ذات العلاقة .

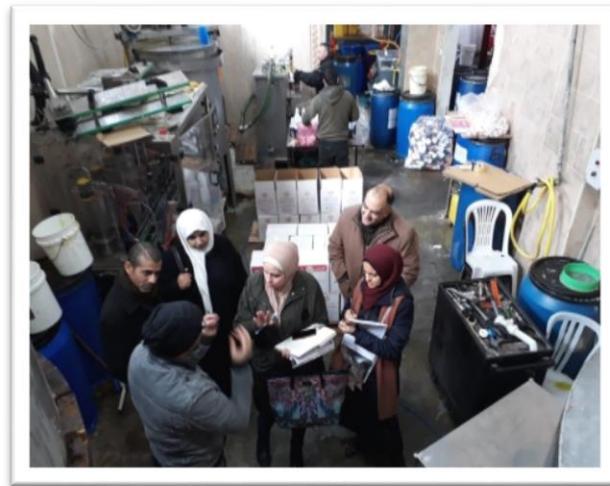
صورة رقم (8): من جولة مع الوزارات على المصانع

4.3 – اجتماعات وجولات بخصوص المصانع في المنطقة الشرقية : نتيجة الارتفاع الكبير في تركيز الملوثات في المياه العادمة ( المنهل الرئيسي الواقع بجانب مستودعات بلدية نابلس ) بسبب تصريف مياه عادمة صناعية غير معالجة من المصانع على شبكة الصرف الصحي كما موضح بجدول الفحوصات رقم (4)، تم استكمال ما تم الاتفاق عليه مع اللجنة المكونة من وزارة الاقتصاد وسلطة جودة البيئة ووزارة الصحة لوضع آلية عمل مشتركة، تم البدء في برنامج الزيارات الدورية لجميع المصانع من اجل ضبط الوضع البيئي، هدفت الجولات على توعية المصانع بخطورة تصريف مياه عادمة صناعية غير معالجة وما لها من اثر سلبي على تشغيل محطة التنقية الشرقية مستقبلا كما وتم اجراء فحوصات ميدانية على المياه العادمة الصناعية لكل مصنع، تمت زيارة قطاع مصانع المنظفات وجزء من قطاع مصانع الغذائية وحالياً تعمل وحدة الرقابة البيئية على متابعة جميع المصانع .

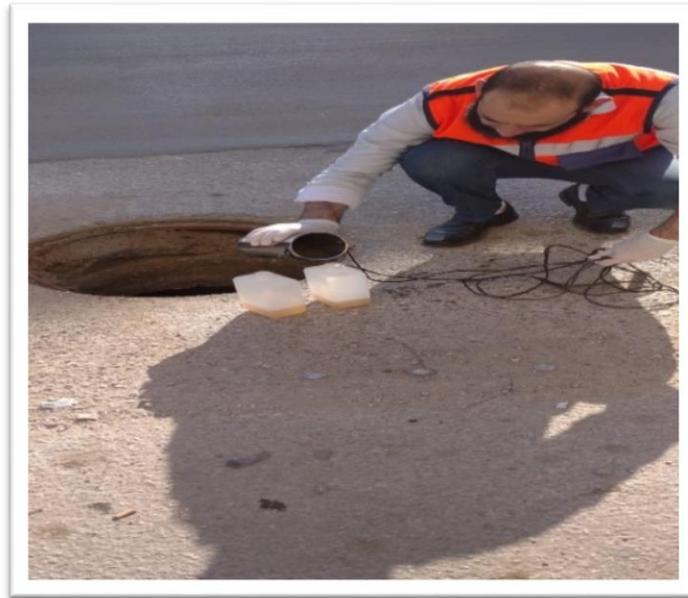
صورة رقم (9): أخذ العينة من المنهل الرئيسي في المنطقة الشرقية

علماً ان كمية مياه الصرف الصحي في المنهل الرئيسي الواقع بالقرب من مستودعات بلدية نابلس تمثل 75% من اجمالي مياه الصرف الصحي في المنطقة الشرقية، وهذا الامر يتطلب من الاستشاري دالم متابعة ذلك وعمل وحدات معالجه مسبقه لتحسين نوعية مياه الصرف الصحي، ومن اهم الصناعات الملوثة ( مصانع الطحينية ) التي تلقي بكميات كبيرة من الاملاح الى مياه الصرف الصحي، علماً أن هنالك مشروع تركيب قشارات للسمسم ممول من خلال بنك التنمية الألماني وأصحاب المصانع وقد تأخر تنفيذ هذا المشروع لمدة عامين لغاية الان .

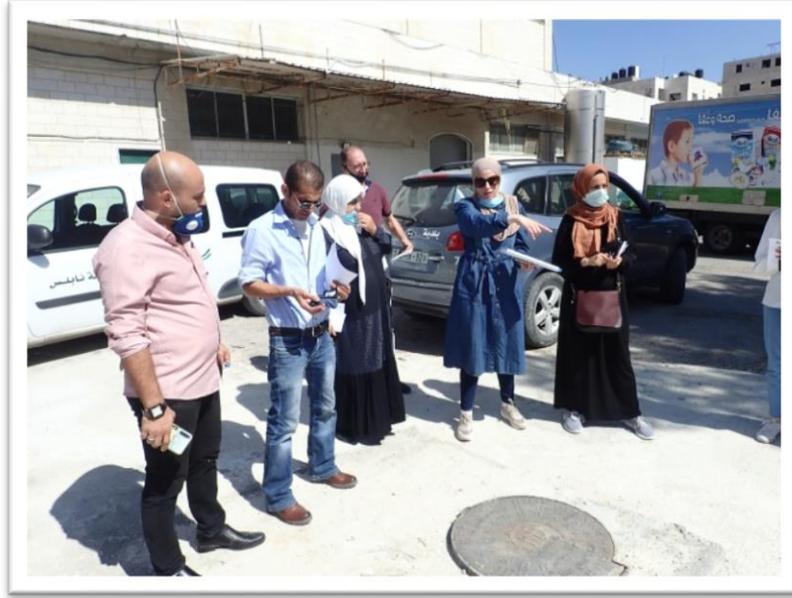
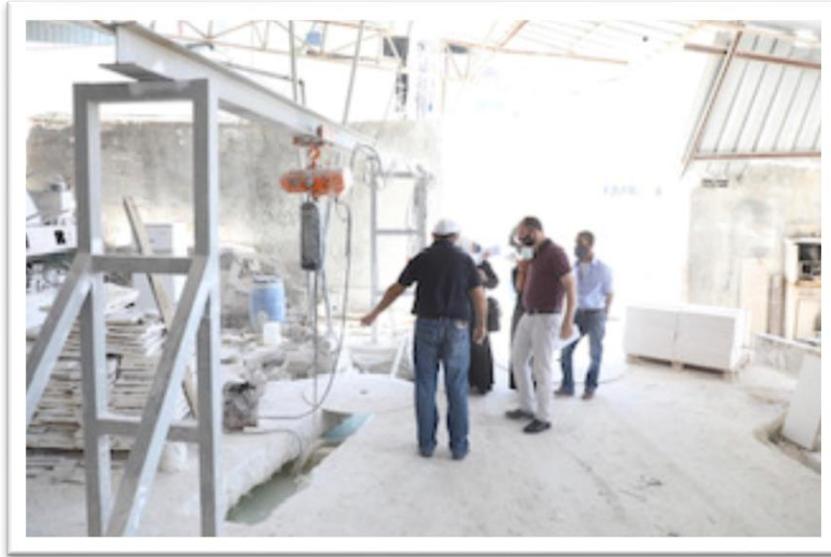
صورة رقم (11): صور عن الجولة الميدانية لوحدات المعالجة مع الوزارات

4.6- جولة ميدانية لوحدات المعالجة المسبقة: وقد نظمت وحدة الرقابة البيئية والعلاقات العامة جولة ميدانية مشتركة مع ممثلين من وزارات الاقتصاد الوطني والصحة وسلطة جودة البيئة، للاطلاع على تنفيذ وحدات معالجة مسبقة للمياه الناتجة من عدد من المصانع ومناشير الحجر ومعاصر الزيتون والجبز والألبان في محافظة نابلس والتعرف على الآثار البيئية والاقتصادية والصحية لهذه الوحدات، ان هذه الوحدات تهدف الى

معالجة مخلفات المياه العادمة الصناعية من المصانع والمنشآت وربطها بمحطات التنقية وفق أسس علمية  
سليمة.

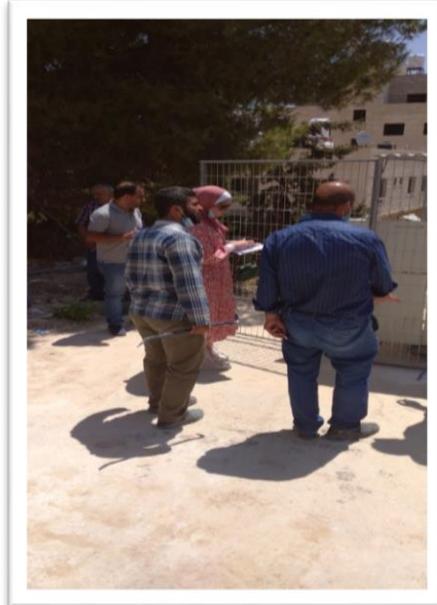
صورة رقم (12): استلام وحدات المعالجة

#	اسم المنشأة	الموقع	وحدة المعالجة
1	مصنع الصفا للألبان	شرق	خزانين حجم كل خزان 25 متر مكعب: 1- الخزان الأول خزان توازن يحتوي على خلاط وحساس يبين ارتفاع الماء حيث تظهر القراءة على لوحة الموجودة على ظهر التوازن كذلك يوجد جهاز جمع عينات يحتوي على 4 عبوات في ثلجه حجم كل عبوه 13 لتر 2- الخزان الثاني خزان للطوارئ 3- لوحة تحكم: لوحة كهربائية تتحكم بتشغيل الخلاط
2	مغسلة المي لغسيل الجينز	غرب	1- خزان توازن بحجم 30 متر مكعب 2- مضختين موجودتان داخل الخزان وتعمل بالتناوب عند امتلاء الخزان 3- لوحة تحكم: لوحة تحكم كهربائية تتحكم بعمل نظام المضخات موجوده داخل المغسلة 3- مجس: موجود داخل الخزان يعمل بالأمواج الصوتية يقوم بقياس ارتفاع الماء في الخزان وإعطاء اشاره الى اللوحة توضح ارتفاع المياه على شاشة اللوحة 4- عوامات: عوامه كهربائية تمثل نظام احتياطي عند وجود خلل في المجس 5- مصفاه: من الستانلس ستيل موجوده في قناة داخل المغسلة لمنع العوالق من خيوط من الدخول الى الخزان
3	معصرة الادهم لعصر الزيتون الغربية	غرب	خزان تجميع بحجم 50 متر مكعب يهدف الى تجميع الزيبار كما تم فصل مياه غسيل الزيتون عن الزيبار ليتم ربط مياه الغسيل بشبكة الصرف الصحي، اما الزيبار فيجمع داخل الخزان ليتم نقله لمعالجته في محطة التنقية الغربية

4	معصرة الزيتون المباركة لعصر الزيتون الغربية	غرب	خزان تجميع بحجم 50 متر مكعب يهدف الى تجميع الزيبار كما تم فصل مياه غسيل الزيتون عن الزيبار ليتم ربط مياه الغسيل بشبكة الصرف الصحي اما الزيبار فيجمع داخل الخزان ليتم نقله لمعالجته في محطة التنقية الغربية

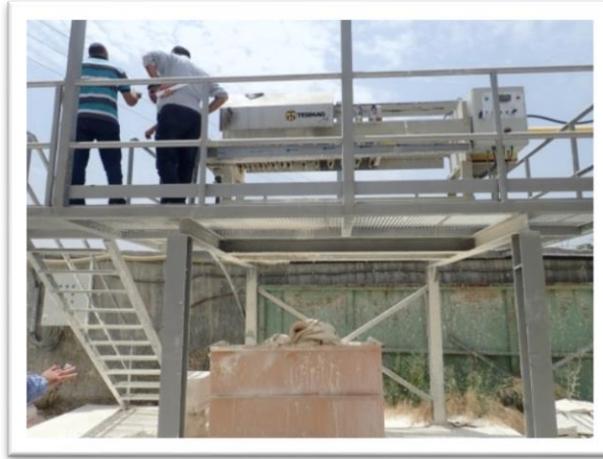
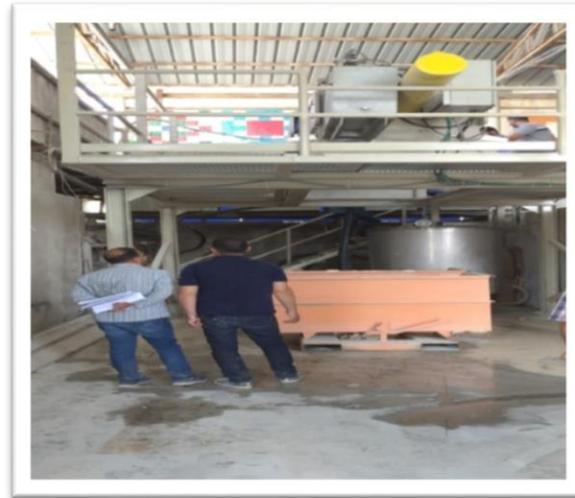
صورة رقم (13): استلام وحدات العصر

الهدف من تركيب وحدة عصر	حجم العصرة	الموقع	اسم المنشار
1- حماية البيئة وذلك بعدم القاء الصول في الأودية المجاورة ليتم عصر الصول لينتج عن عصره ماء يعاد استخدامه في الصناعة وكبيك صلب ينقل الى الكسارات ومكبات الأتربة وبذلك نعمل على تنظيف الأودية . 2 إعادة استخدام المنشار للمياه الناتجة من عصر الصول وهذا يوفر على صاحب المنشار شراء المياه و يوفر المياه الصالحة للشرب للمواطنين . 3-يوفر على صاحب المنشار أجر تكلفة نقل الصول السائل عن طريق خفض عدد النقلات	كبير	شرق	منشار الشركة الهندسية للحجر والرخام
	وسط	غرب	منشار فريتيخ
	وسط	شرق	منشار أبناء عرفات
	وسط	غرب	منشار السلامة
	كبير	شرق	منشار خضير
	وسط	غرب	منشار الرويسون
	وسط	غرب	منشار القمة
	كبير	غرب	منشار خير صبيح
	كبير	غرب	منشار العفوري
	كبير	غرب	منشار محمد صبيح

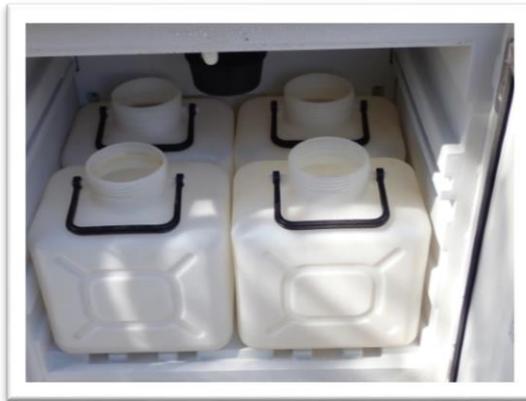
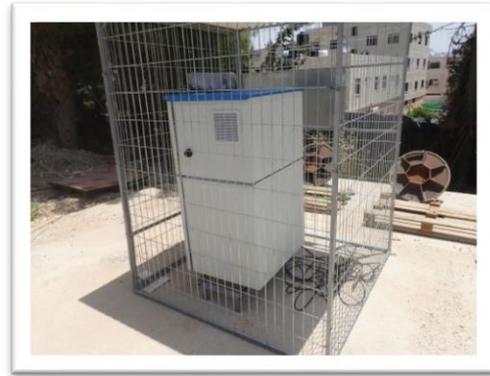
صورة رقم (14): صورة لجامع العينات الالكتروني

5.3- مصنع الصفا لصناعة الالبان ( ضمن مشروع تنفيذ وحدات المعالجة عطاء3.3T): تم تنفيذ خزانين الخزان الأول خزان توازن والخزان الثاني للطوارئ، يوجد في الخزان الأول جامع عينات الكتروني بهدف اخذ عينات تجميعية ممثله للمياه العادمة الصناعية المصرفة من المصنع. تم اخذ مجموعة من العينات كما موضح بالجدول ( تم اجراء الفحوصات من قبل وحدة الرقابة البيئية ) وسيتم اخذ عينات أخرى ممثله لتقييم المياه العادمة الصناعية الناتجة من المصنع .

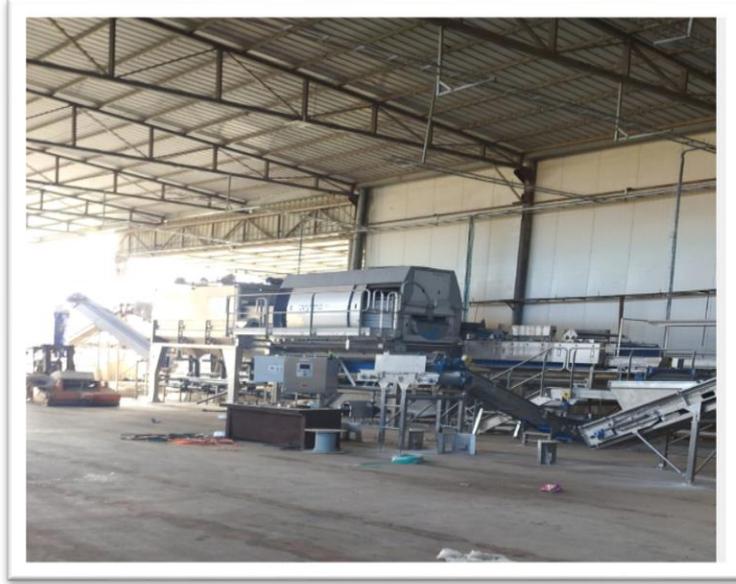
صورة رقم ( 15): صورة من مصنع غسيل البطاطا

5.4- شركة الطنطاوي لغسيل البطاطا: المصنع يقوم بغسل البطاطا وتجهيزها للبيع في الأسواق، تصرف المياه العادمة الناتجة من الغسيل في حفرة ترسيب بحجم 12 متر مكعب بهدف ترسيب الأتربة ومن تم تصرف المياه الى شبكه الصرف الصحي، تمت زيارة المصنع عدة مرات من قبل طاقم الوحدة كما وتم التنسيق لجولة مشتركة مع شعبة الصرف الصحي وقسم الصحة والبيئة لإعلام صاحب المصنع بضرورة تنظيف حفرة الترسيب وتركيب مناخل عند مخرج الحفرة تجنباً لانسداد شبكة الصرف الصحي، المصنع طور خطوط الإنتاج ونفذ عصارة بهدف إعادة استخدام المياه الناتجة من الغسيل وإزالة الأتربة والتخلص منها في ارضه

حتى لا يحصل أي انسداد في شبكة الصرف الصحي نتيجة الاتربة، ويتم زيارة المصنع من قبل الوحدة بشكل دوري ومستمر لمعرفة آخر المستجدات .

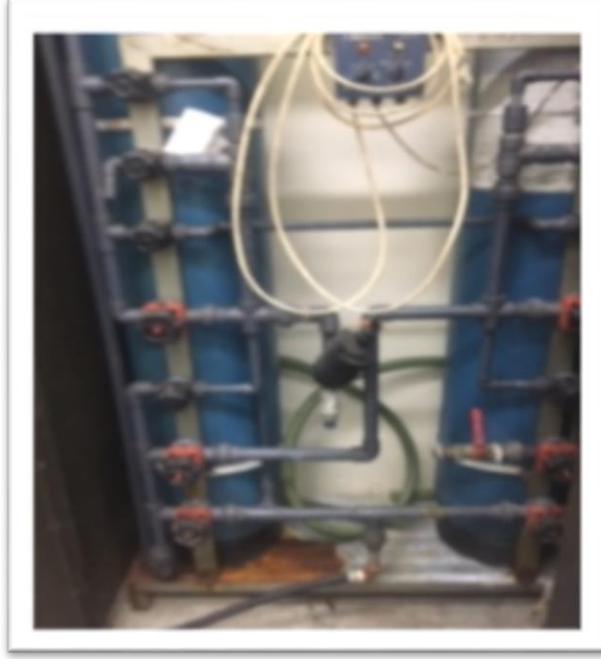
صورة رقم (16): صورة من المبادل الايوني في مصنع الزهراء للمواد الغذائية

5.5 - مصنع الزهراء للمواد الغذائية: يملك مصنع الزهراء مبادل أيوني لتنقية المياه من الاملاح التي يستخدمها لإنتاج كل من ماء الورد وماء الزهر ( في موسم الشتاء )، يتم غسل المبادل الأيوني بعد كل استخدام بهيدروكسيد الصوديوم بدرجة حموضة 12 ويليه حمض الهيدروكلوريك بدرجة حموضة 1.3، حيث يتم غسل المبادل الأيوني حوالي 17 مره بالسنة خلال الموسم، يلتزم مصنع الزهراء وعلى حسابه الخاص بتنفيذ خزان توازن بحجم 2.5 متر مكعب يتم من خلاله معادلة درجة الحموضة وذلك حسب توصية الاستشاري الألماني دالم، تم أخذ عينة من الخزان وبينت نتائج فحص العينة ارتفاع في تركيز المواد الصلبة الذائبة وتركيز الكلوريد وتركيز الصوديوم والموصلية الكهربائية وذلك نتيجة تكوين املاح ذائبة كما موضح بالجدول، المياه المعادلة بالخزان تحتاج الى معالجة إضافية وتم اعلام الاستشاري الألماني دالم . ولكن وبما ان الكمية قليلة ( يتم تصريفها تدريجياً ) مقارنة بكمية المياه المصرفة الناتجة من غسيل معدات تم الاتفاق مع صاحب المصنع بتفريغ خزان التعادل اثناء عملية غسيل المعدات وهذا يتطلب متابعة إضافية من الشركة الاستشارية دالم .

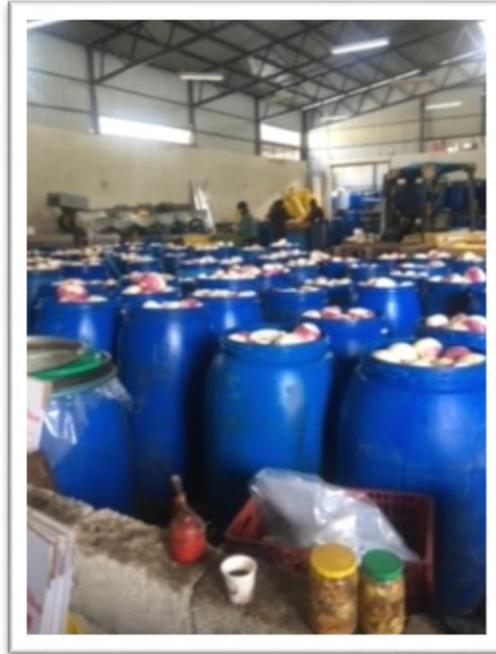
صورة رقم (17): من مصنع مخلل ابو عبدو- روجيب

5.6.1- مصنع أبو عبدو- يقع في قرية روجيب: حسب توصية الاستشاري الألماني دالم بنفيذ خزان بحجم 8

متر مكعب يحتوي على حجر جيرى بهدف معالجة مياه التخليل .

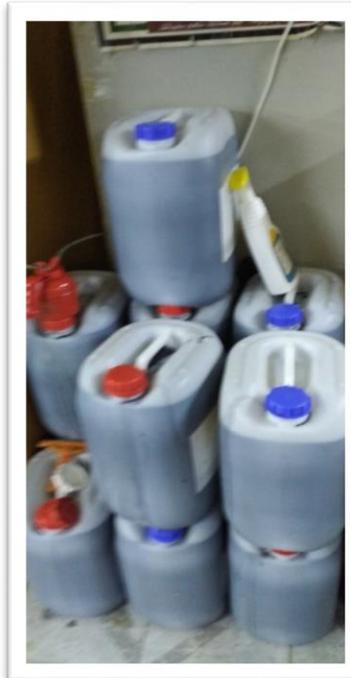
صورة رقم (19): المواد الكيميائية الناتجة من مطبعة الحجاوي

5.7- مطبعة حجاوي: تم زيارة المطبعة والاجتماع مع مدير المطبعة لمناقشة موضوع التخلص من المواد الكيميائية الناتجة من عملية الطباعة وانه حسب توصية الاستشاري الألماني دالم بعدم تصريف المواد الكيميائية على شبكة الصرف الصحي وضرورة معالجتها في شركة بإسرائيل، المطبعة حاليا تجمع المواد الكيميائية ولا تصرفها على شبكة الصرف الصحي .

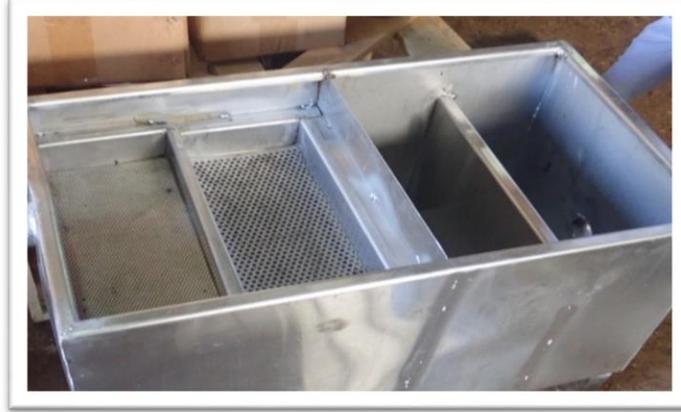
صورة رقم (20): مصيدة دهون

5.8 - مصائد الدهون: بسبب جائحة كورونا والاعلاق الجزئي تم التقليل من الزيارات على المطاعم ومحلات الحلويات وانه حسب السنة الماضية تم تركيب وحدة مصيدة دهون ( عدد 23 )، 21 مطعم ليس بحاجة لتركيب مصيدة دهون اما بقية المطاعم 21 مطعم سيتم متابعتهم بشكل دوري .

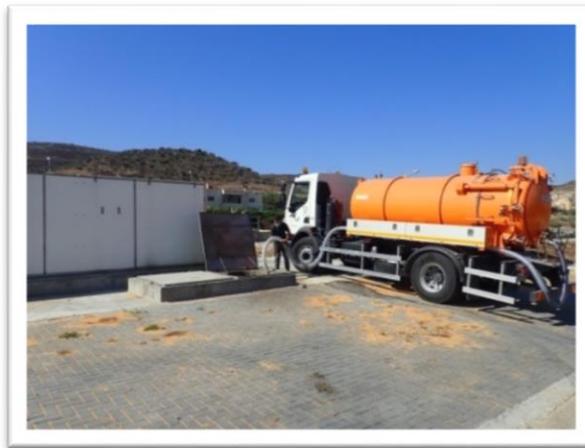
صورة رقم (22): صورة توضح تفريغ الزببار في محطة التنقية الغربية

استعداداً لموسم الزببار فقد تم التنسيق مع محطة التنقية الغربية لاستقبال الزببار وأيضا التنسيق مع قسم الحركة لتجهيز سيارة نضح الزببار التي بواسطتها يتم نقل الزببار الى محطة التنقية الغربية لمعالجته في الهاضم اللاهوائي، حسب قرار المجلس البلدي الذي أقر اعتماد 40 شيكلم مقابل نقل الزببار من قرية قوصين، 60 شيكلم من نابلس، تم اعتماد 40 شيكلم مقابل نقل الزببار من قرية بيت اييا، حيث تم نقل 226 متر مكعب من الزببار من المعاصر ( الادهم من نابلس ومعصرتين من قوصين، معصرة الزيتون المباركة من قرية بيت اييا بواسطة سيارة النضح الخاصة بالبلدية، التزمت المعاصر ودفعت الرسوم المترتبة عليها مقابل نقل الزببار

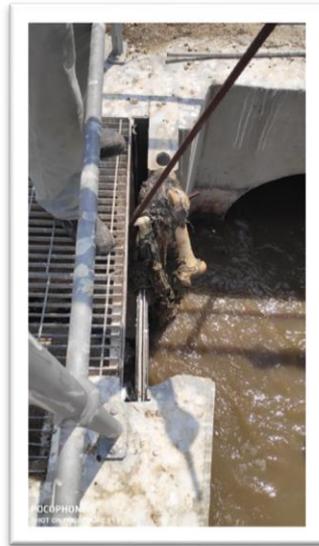
صورة رقم (23): صورة وصول بقايا العجول في محطة التنقية الغربية

بناء على شكوى من مهندسي محطة التنقية الغربية بوصول زبل وعجول صغيرة الى المحطة، عليه قام فريق وحدة الرقابة البيئية بإجراء جولات ميدانية على المزارع في المنطقة الغربية حيث تبين انه بالقرب من مزرعتين داخل حدود مدينة نابلس وجود خطوط صرف صحي مكشوفه بقطر 1 متر، عليه تم التنسيق لأجراء جولة مشتركة من قبل كل من وحدة الرقابة البيئية ومحطة التنقية الغربية وشعبة الصرف الصحي وقسم الصحة والبيئة لاتخاذ الإجراءات اللازمة حيث تم توعيتهم بخطورة مثل هذه الإجراءات والزامهم بالتخلص من مخلفات الذبح كمخلفات صلبة حيث اكد أصحاب المزارع التزامهم . وتم اصلاح الخطوط المكشوفة من قبل شعبة الصرف الصحي .

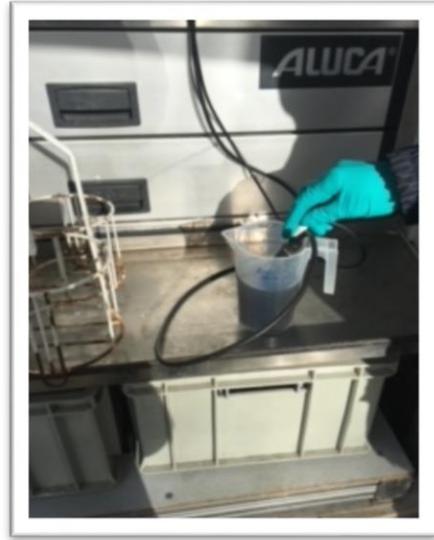
صورة رقم (27): صورة اخذ عينة وفحصها اثناء الجولة الميدانية التدريبية في هامبورغ

11- **التدريب والتأهيل:** تلقى طاقم وحدة الرقابة البيئية الدورة التدريبية في مدينة هامبورغ حيث هدفت الى التعرف على كيفية الرقابة على المياه العادمة الصناعية والاطلاع على القوانين البيئية التي تتضمن الاطار القانوني وإدارة المخلفات وإدارة الحمأة، كما وتم اجراء جولة في محطة هامبورغ لمعالجة مياه الصرف الصحي ، كما تضمنت الدورة التعرف على الآلية المتبعة لأخذ عينات واجراء جوله ميدانيه لأخذ وفحص مجموعه من العينات من عدة مصانع .
