وحدة الرقابة البيئية

التقرير السنوي لسنة ٢٠١٨

Environmental Control Unit
ECU

وحدة الرقابة البيئية
Environmental Control Unit
التقرير السنوي 2018

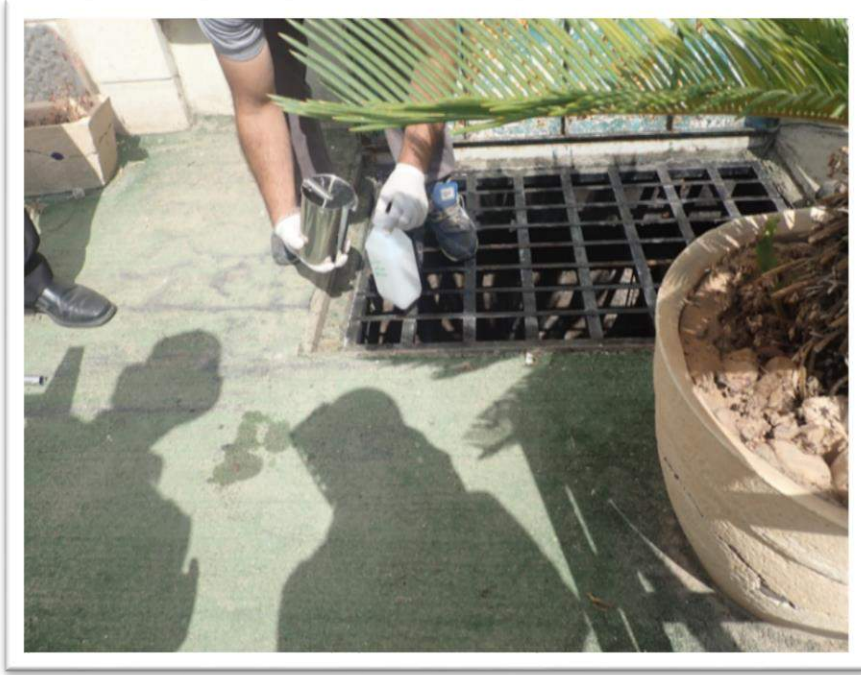
تبين من نتائج فحوصات عينه اخذت من وحدة المعالجة في المصنع وذلك بمقارنتها بالأنظمة والمواصفات الفلسطينية المذكورة أعلاه ان نتائج الفحوصات ضمن القيم المسموح بها وانه يمكن ربط مياهه العادمة الصناعية المعالجة على المجرى العام وعليه تم منح المصنع اذن ربط مؤقت بعد توقيع مدير المصنع على اتفاقية مع بلدية نابلس لربط المياه الصناعية المعالجة على شبكة المجاري العامة .

صورة رقم (1): اخذ عينة من صن تكس

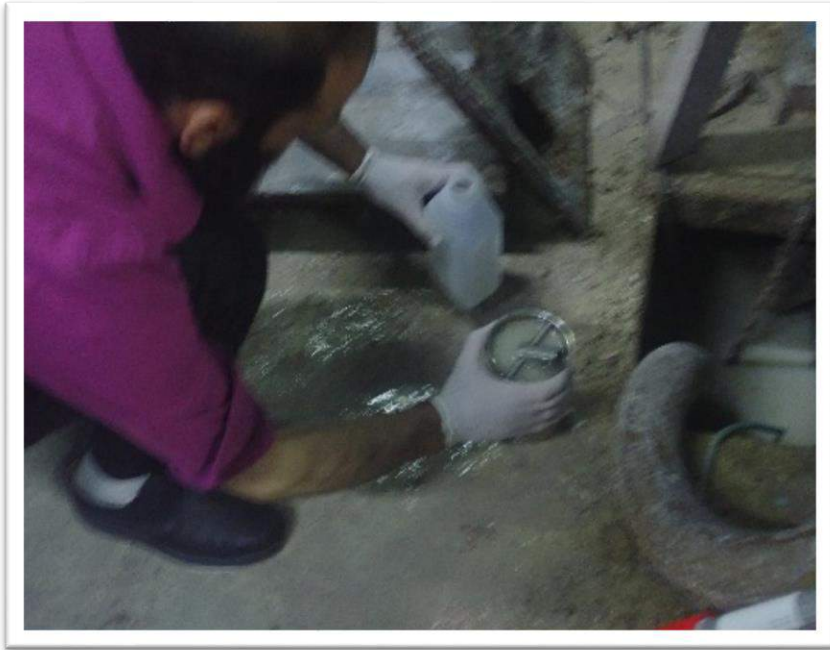
تبين من نتائج فحوصات عينه اخذت من الحفرة الامتصاصية التي يجمع بها المياه الصناعية الناتجة من غسل الآلات المستخدمة لإنتاج الدهان المائي والمياه العادمة المنزلية في المصنع وذلك بمقارنه النتائج بالأنظمة والمواصفات الفلسطينية المذكورة ارتفاع قليل جدا في تركيز COD، TDS و عليه سيترتب على المصنع دفع تعرفة مستقبلاً، و عليه تم منح المصنع اذن ربط مؤقت بعد توقيع مدير المصنع على اتفاقية ربط للمياه الصناعية على شبكة المجاري العامة .

صورة رقم (2): اخذ عينة من شركة الدهانات

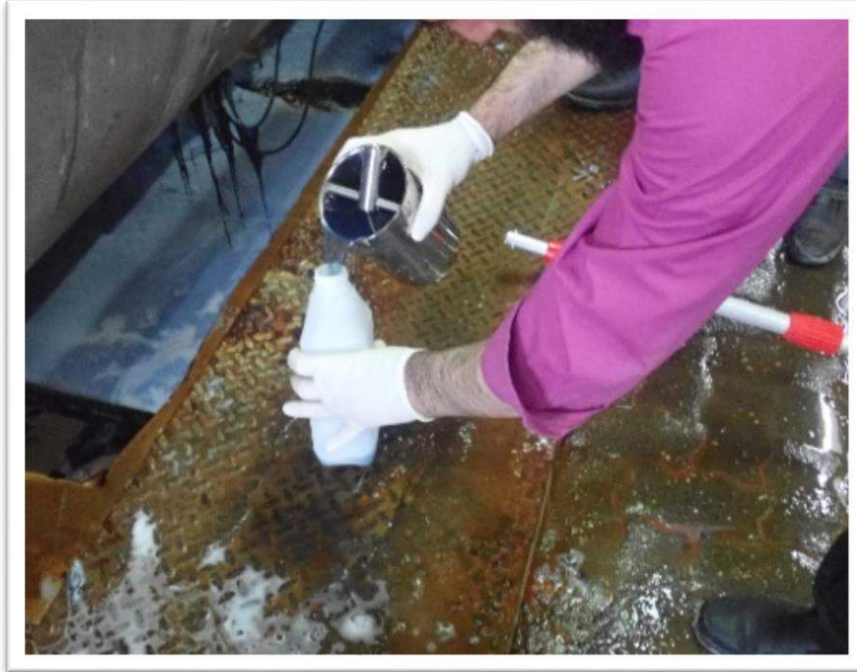
تبين من نتائج فحوصات عينه اخذت من المياه الصناعية العادمة الناتجة من غسيل الجينز وذلك بمقارنه النتائج بالأنظمة والمواصفات الفلسطينية المذكورة انه يمكن ربط مياهه العادمة الصناعية على المجرى العام وعليه تم منحه اذن ربط مؤقت بعد توقيع مدير المصنع على اتفاقية ربط للمياه الصناعية المعالجة على شبكة المجاري العامة .

صورة رقم (3): أخذ عينة من شركة العقاد

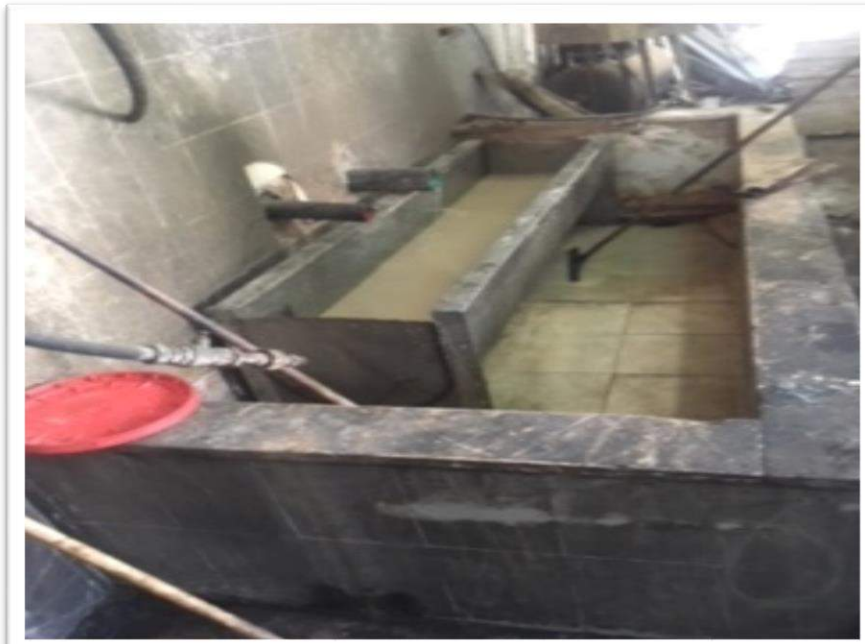
بينت نتائج فحوصات عينات مياه ناتجه من غسيل السمسم ارتفاع في تركيز (COD, TSS) ان تنفيذ وحدة المعالجة المسبقة (وحدة تقشير السمسم) خفض تركيز الكلوريد في المياه الصناعية العادمة الخارجة من المصنع، تم منحه اذن ربط مؤقت بعد توقيع مدير المصنع على اتفاقية ربط للمياه الصناعية المعالجة على شبكة المجاري العامة .

صورة رقم (4): من موقع اخذ العينة

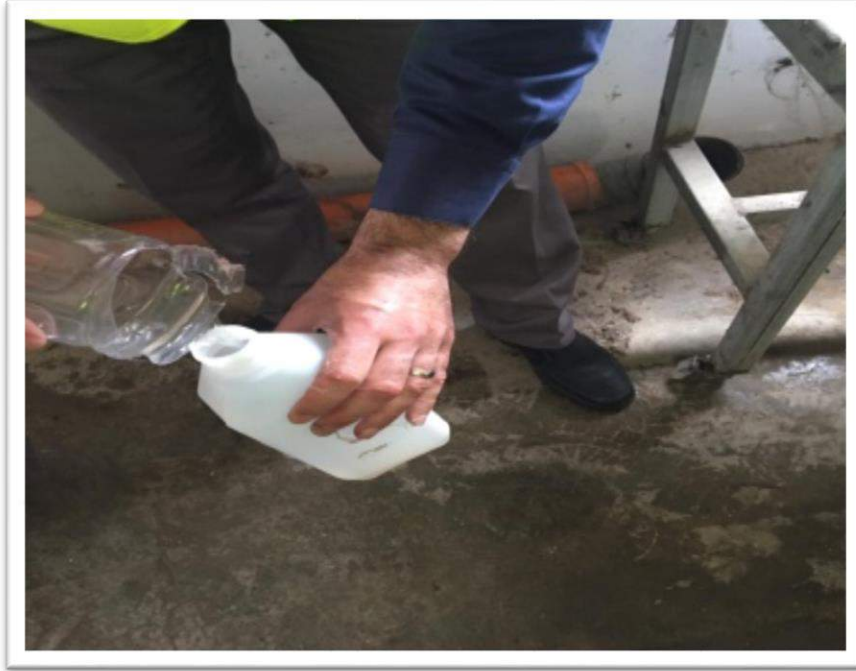
تم اخذ عينة من المياه الصناعية الناتجة من غسيل السجاد وتبين من نتائج الفحوصات وذلك بمقارنتها بالأنظمة والمواصفات الفلسطينية المذكورة أعلاه ان نتائج الفحوصات ضمن القيم المسموح بها ولا يشكل أي خطر وعلية تم منحه اذن ربط مؤقت بعد توقيع صاحب المصنع على اتفاقية الربط .

صورة رقم (5): اخذ عينة من المياه الصناعية العادمة من مصنع كلين كو
جدول رقم (2) نتائج فحوصات عينات المياه العادمة الصناعية التي قدمت طلب للربط على المجري العام

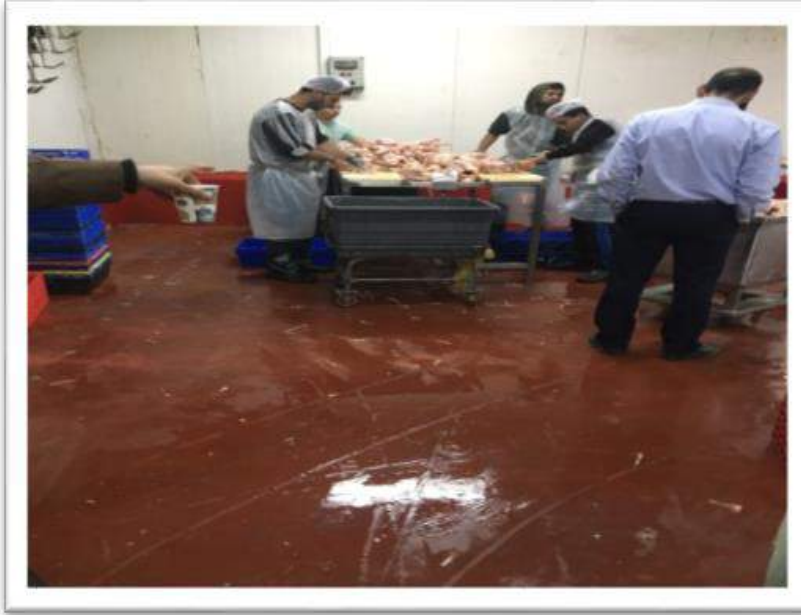
تم زيارة الشركة والتعرف على مراحل الذبح وكيفية التخلص من نفاياته الصلبة والسائلة حيث يتم التخلص من النفايات الصلبة والدم في مكب زهرة الفنجان اما بالنسبة للمياه المستخدمة في التنظيف يتم تجميعها وتستخدم في ري المزروعات داخل حدود الشركة .

صورة رقم (6): من شركة التل الأخضر

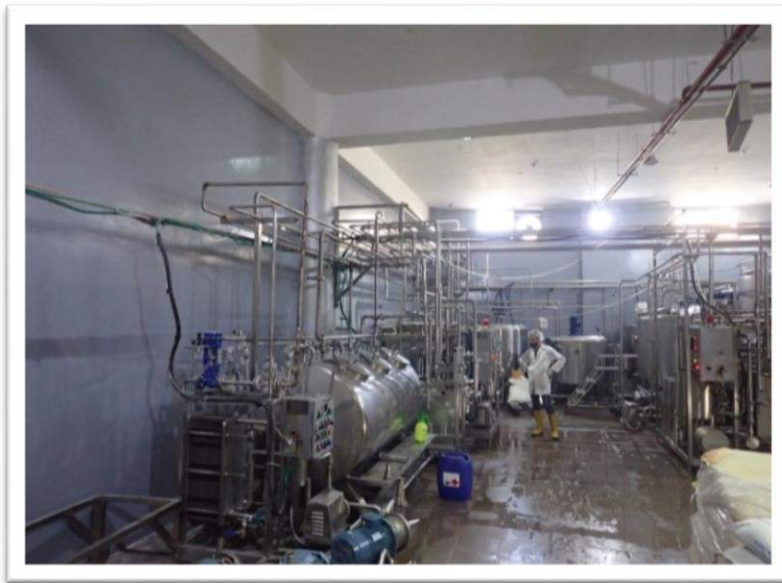
تم زيارة المصنع والتعرف على المواد المستخدمة للإنتاج و على خطوط الإنتاج داخل المصنع (خط لإنتاج البودرة، خط تعبئة الزيوت، خط لإنتاج السوائل) كما يوجد في المصنع وحدة تعقيم يتم استخدام (هيدروكسيد الصوديوم، حمض الفوسفوريك)، سيتم اخذ عينة من المياه الصناعية العادمة الناتجة من المصنع لأجراء الفحوصات اللازمة بناء على طلب الربط على المجرى العام حسب اجراءات العمل المتفق عليها .

صورة رقم (7): من شركة الشنار للمواد الغذائية

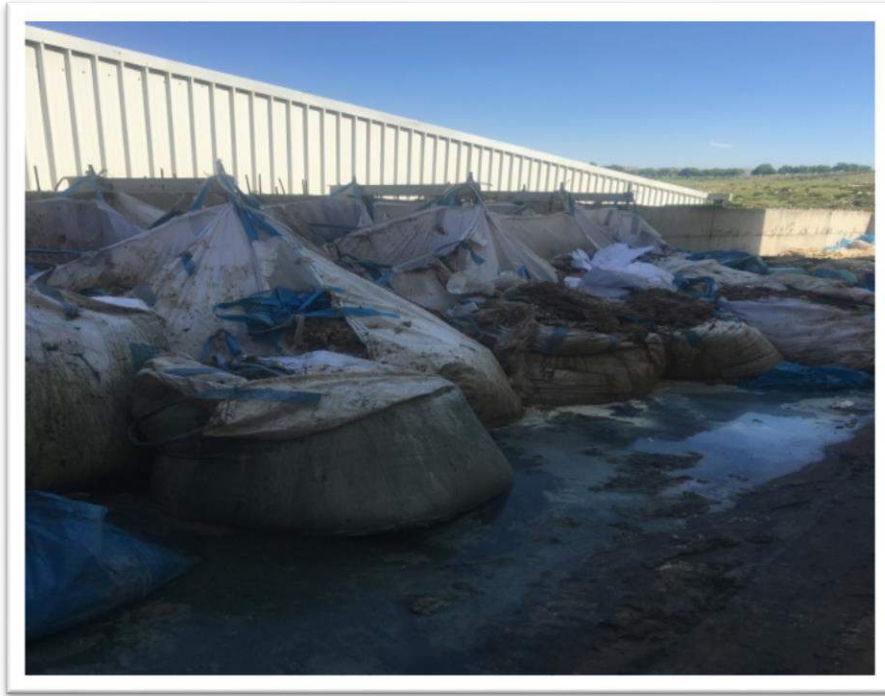
ويقع هذا المصنع في المنطقة الصناعية في قرية دير شرف، تم زيارة لجنة الصحة والسلامة العامة للمصنع الذي يعمل مخالفا للشروط الصحية والبيئية وغير ملتزم بشروط الصحة والسلامة العامة، كما وانه يقوم بتصريف مياهه العادمة الصناعية التي تحتوي على عنصر الكروم على مجرى الوادي مسبباً بذلك خطراً على المواطن والبيئة بكل جوانبها، وعليه تم الاجتماع مع صاحب المصنع في المحافظة وتم توقيعه على تعهد يلزمه بعدم تشغيل المصنع الا بعد تسوية أوضاعه واخذ كافة التراخيص اللازمة من كافة الوزارات ذات العلاقة، قام فريق وحدة الرقابة بزيارات دوريه للمصنع للتأكد من إلتزامه وتبين من الزيارات ان المصنع لا يعمل .

صورة رقم (8): مخلفات من شركة حازم للدباغة

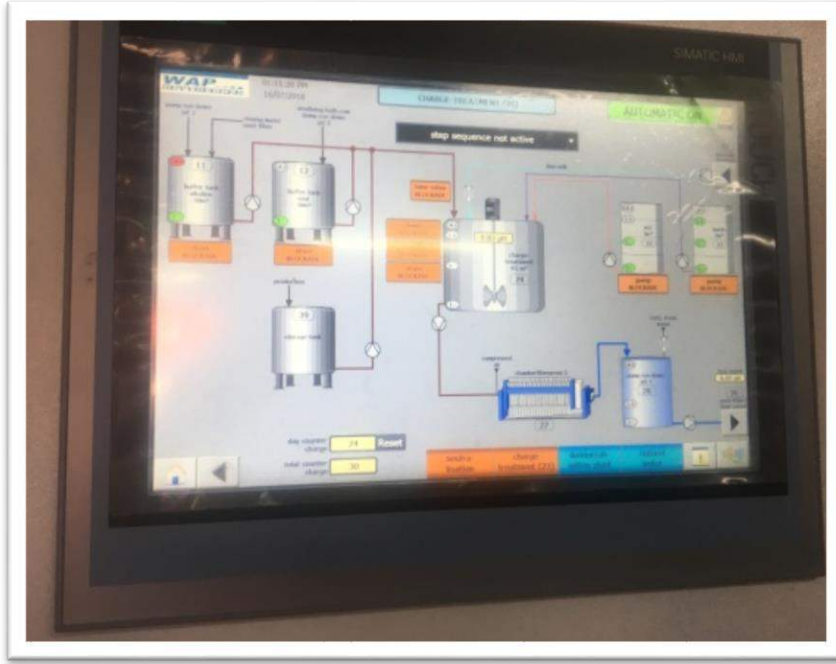
تم اجراء عدة زيارات للمصنع كان اخرها عندما وجه المصنع كتاباً للمحافظة يذكر به تغييره لطريقه الانتاج واستخدامه لطريقة Cr-Free، تم زيارة المصنع والتعرف على مراحل الانتاج الجديدة، تم ارسال اتفاقية مراقبة المياه الصناعية الناتجة من المصنع من قبل البلدية عدة مرات ليتم توقيعها من طرفه، الاتفاقية لم توقع لغاية الان، وعليه تم الاجتماع مع لجنة الصحة والسلامة العامة بخصوص الاتفاقية واتفق الجميع على ضرورة ان يلتزم المصنع بتوقيع الاتفاقية .

صورة رقم (9): من لوحة وحدة المعالجة مصنع الالمنيوم

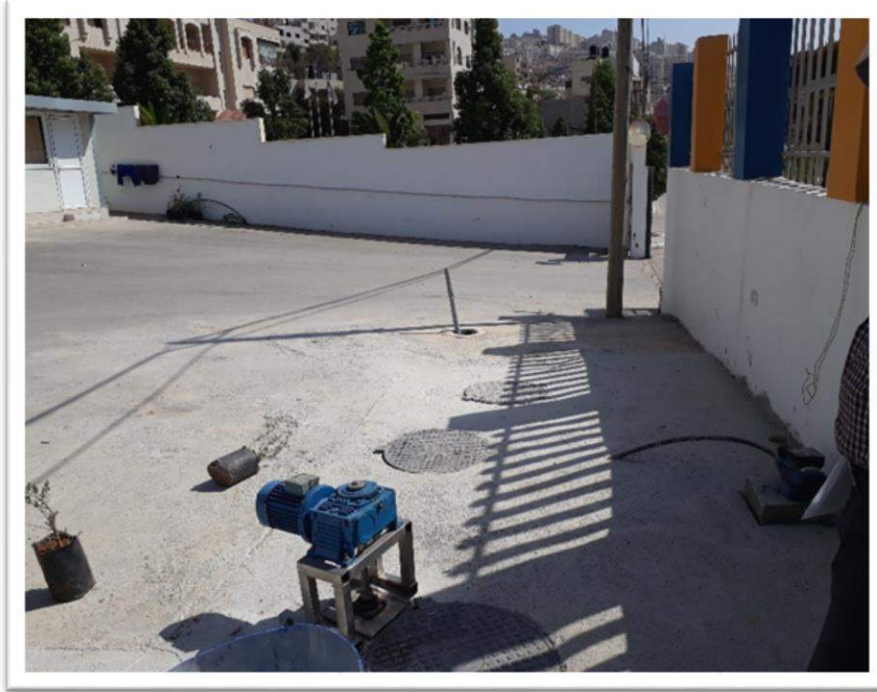
تم اجراء عدة زيارات تهدف بضرورة تركيب المصنع لوحدة معالجة مسبقة حيث ان المصنع ربط بالمجرى العام الواصل الى محطة التنقية الغربية، ومن ضمن هذه الزيارات زيارة الاستشاري الالماني للمصنع حيث وضح لأصحاب المصنع طريقة المعالجة، تم إلتزام المصنع بتنفيذ جزء كبير من وحدة المعالجة المياه الصناعية على نفقته الكاملة كما وانه قام بفصل المياه المنزلية عن المياه الصناعية ليتم معالجة المياه الصناعية قبل تصريفها وسيتم اخذ عينة من المياه الصناعية المعالجة لتأكد من مطابقتها للقوانين والأنظمة الفلسطينية ذات العلاقة .

صورة رقم (11): وحدة المعالجة في مصنع دانا للأدوية البيطرية

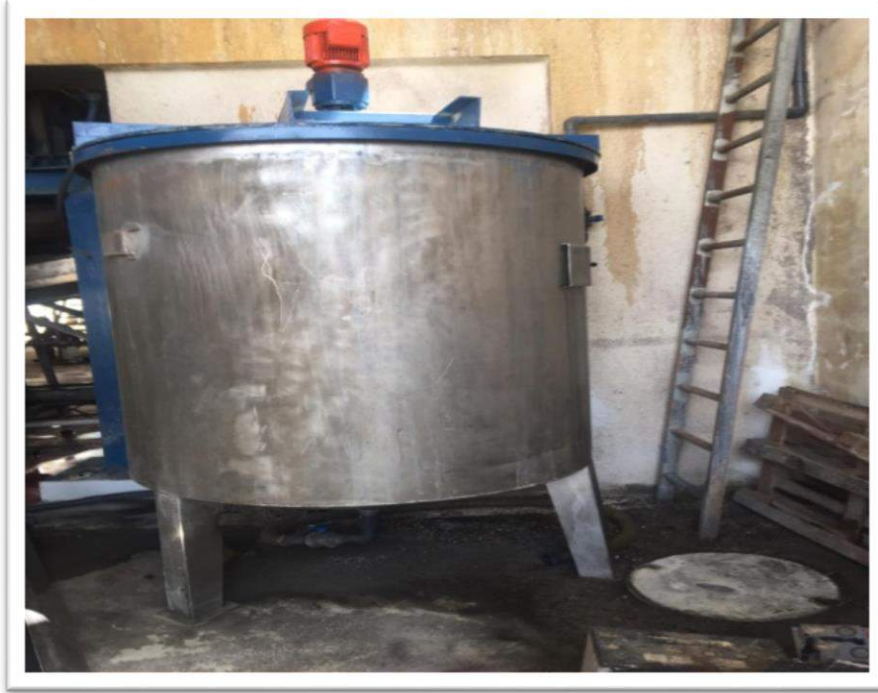
تم اجراء العديد من الزيارات للمصنع لمعرفة اخر المستجدات بخصوص تنفيذه للمعالجة الإضافية (خزان) حسب توصية الاستشاري الألماني حيث تبين من الزيارات إلتزام المصنع بتنفيذ الخزان على نفقته وانه ينتظر المواد الكيميائية اللازمة للمعالجة .

صورة رقم (12): خزان للمعالجة الإضافية

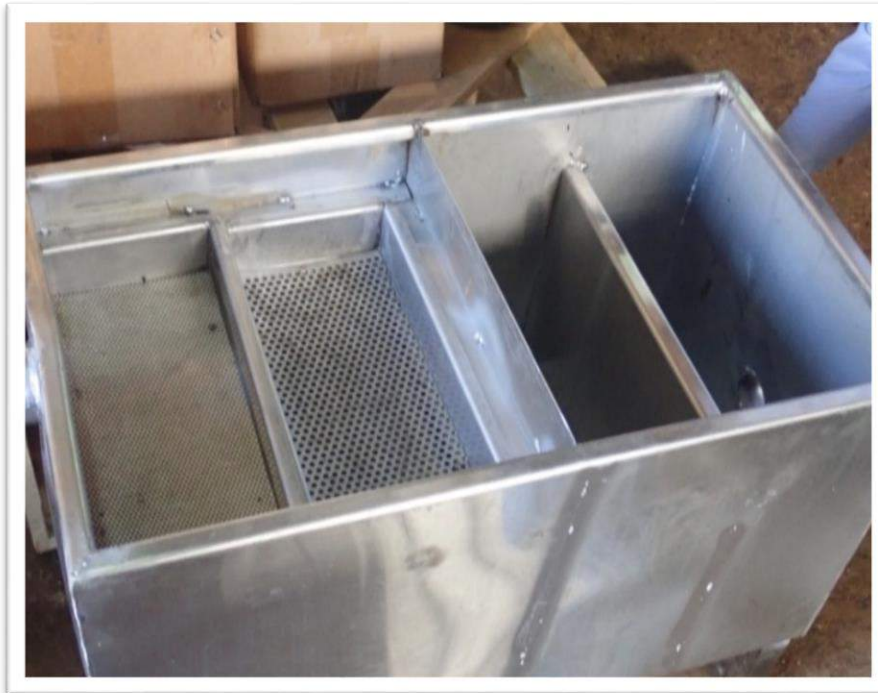
تم اجراء العديد من الزيارات للمطاعم ومحلات الحلويات تم من خلالها توزيع اخطارات تلزمهم بضرورة تركيب مصيدة دهون، حيث تم تركيب (عدد11) وحدة مصيدة دهون .

صورة رقم (13): مصيدة دهون

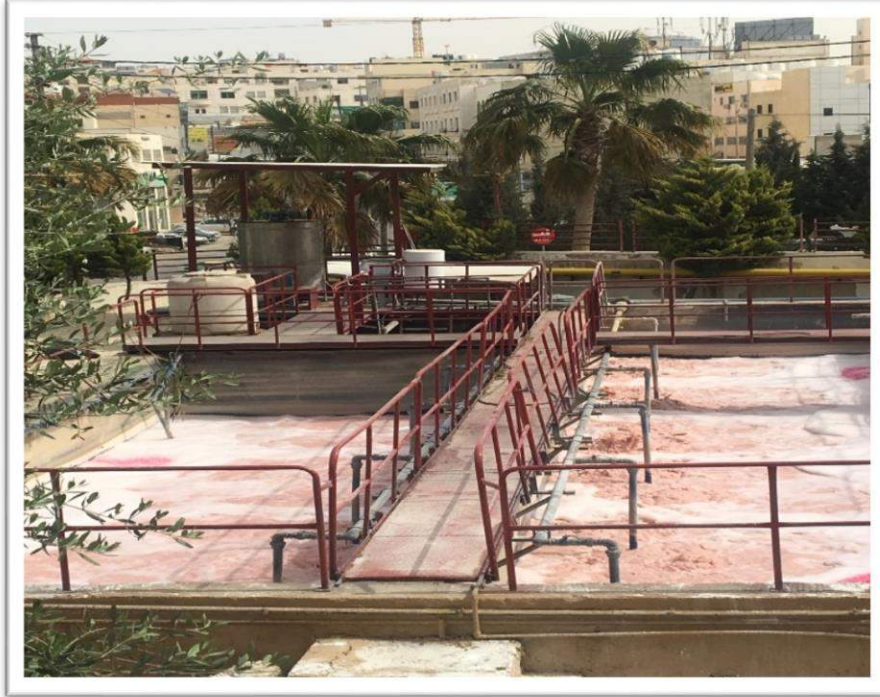
صورة رقم (15): من وحدات معالجة مسبقة لمصنع ادوية
